Technical Support Bulletin Serviceinformation DIS-51

Thema: Tipps und Tricks zum DIS-51

Nr. 23_006

14.11.2023

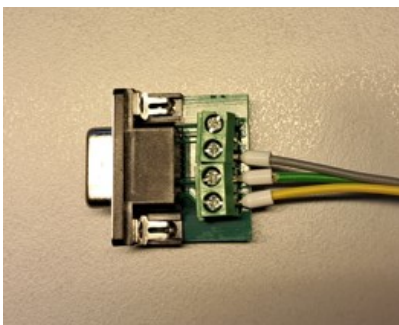
Verbinden Sie den DIS-51 wie unten gezeigt mit dem RS485-Ende des DA-70161.

Hierzu können Sie den kleinen Adapter verwenden, der dem DA-70161 beiliegt oder direkt einen 9-poligen SUB-D Stecker verwenden.

DA-70161 SUB-D9 Buchse	DIS-51 Anschlusskabel
1 -----	gelb
2 -----	grün
5 -----	grau

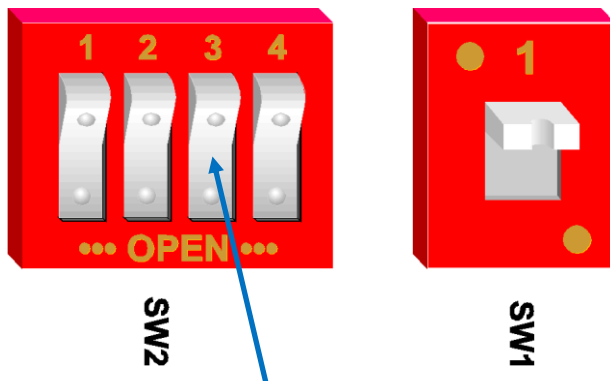
2. Die DIS-51 Nullwerte

☰ Tank 1	1
Diesel	
Capacity:	0
Volume:	0
Ullage:	0

Das passiert bei älteren TLS-350R oder Plus Konsolen mit älterer Systemsoftware (z.B. Version 23).

Um dies zu beheben, aktivieren Sie bitte die HRM-Funktion in der Konsole. Stellen Sie dazu den Schalter 3 am DIP-Schalterblock SW2 in die geschlossene Position (hier in der Position OFFEN).
