Technical Support Bulletin Serviceinformation DIS-51

Thema: Tipps und Tricks zum DIS-51

Nr. 23_006

14.11.2023

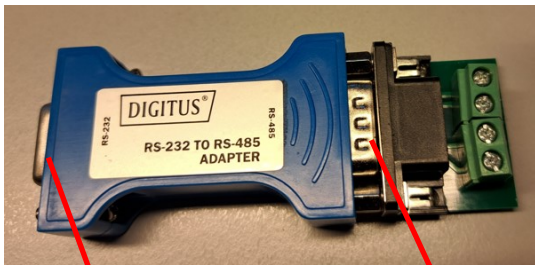
Der DA-70161

RS232 Schnittstelle
zur TLS Konsole

RS485 Schnittstelle
zur DIS-51 Anzeige

Wir empfehlen die Verwendung des Konverters DIGITUS DA-70161, der später beschrieben wird. Natürlich ist es möglich, auch andere Konverter zu verwenden, aber hierfür muss der Installateur selbst herausfinden, wie er den Konverter anschließt und konfiguriert.
